国史跡

土佐藩主山内家墓所

整備事業概要(令和2・3年度)

公益財団法人 土佐山内記念財団

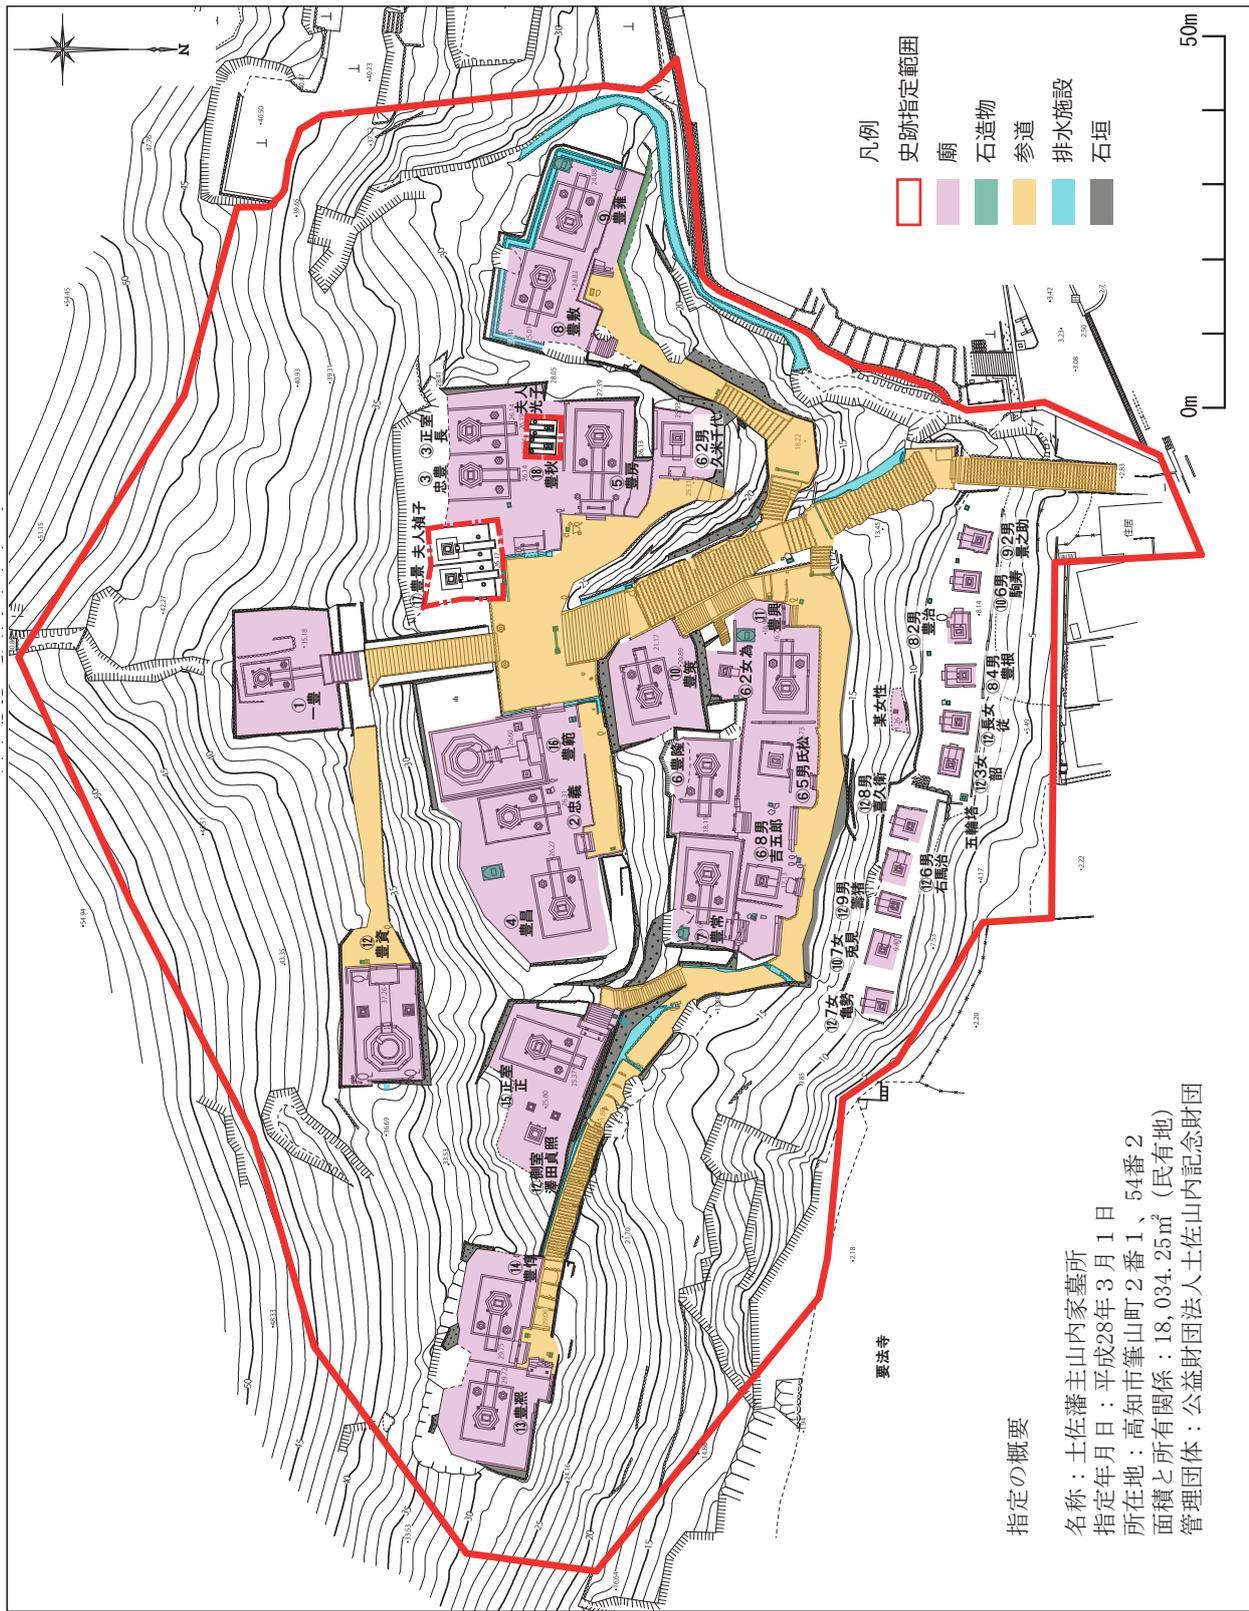
図1 土佐藩主山内家墓所史跡指定範囲と主な構成要素

当墓所は墓標、生前の業績を刻んだ亀趺碑^{きふひ}、据石^{とうろう}、燈籠^{ちようずばち}、手水鉢、石畳、境界石列や門跡などからなる廟^{びよう}と、石造物、参道、境界・排水施設、石垣、造成面や樹木など廟以外の要素によって構成されており（図1）、特筆すべき特徴としては以下の3点が挙げられます。

平成25年に高知県は国の史跡指定を目指して「土佐藩主山内家墓所調査活用委員会」を組織し、その助言により実施された各種調査をもとに、平成27年には文化庁に対して史跡指定の意見具申を行いました。文化審議会による答申を踏まえ、平成28年3月には「幕藩体制下の大名の墓制・葬制を知るうえで貴重である」として、図1の範囲が国史跡に指定されるに至りました。

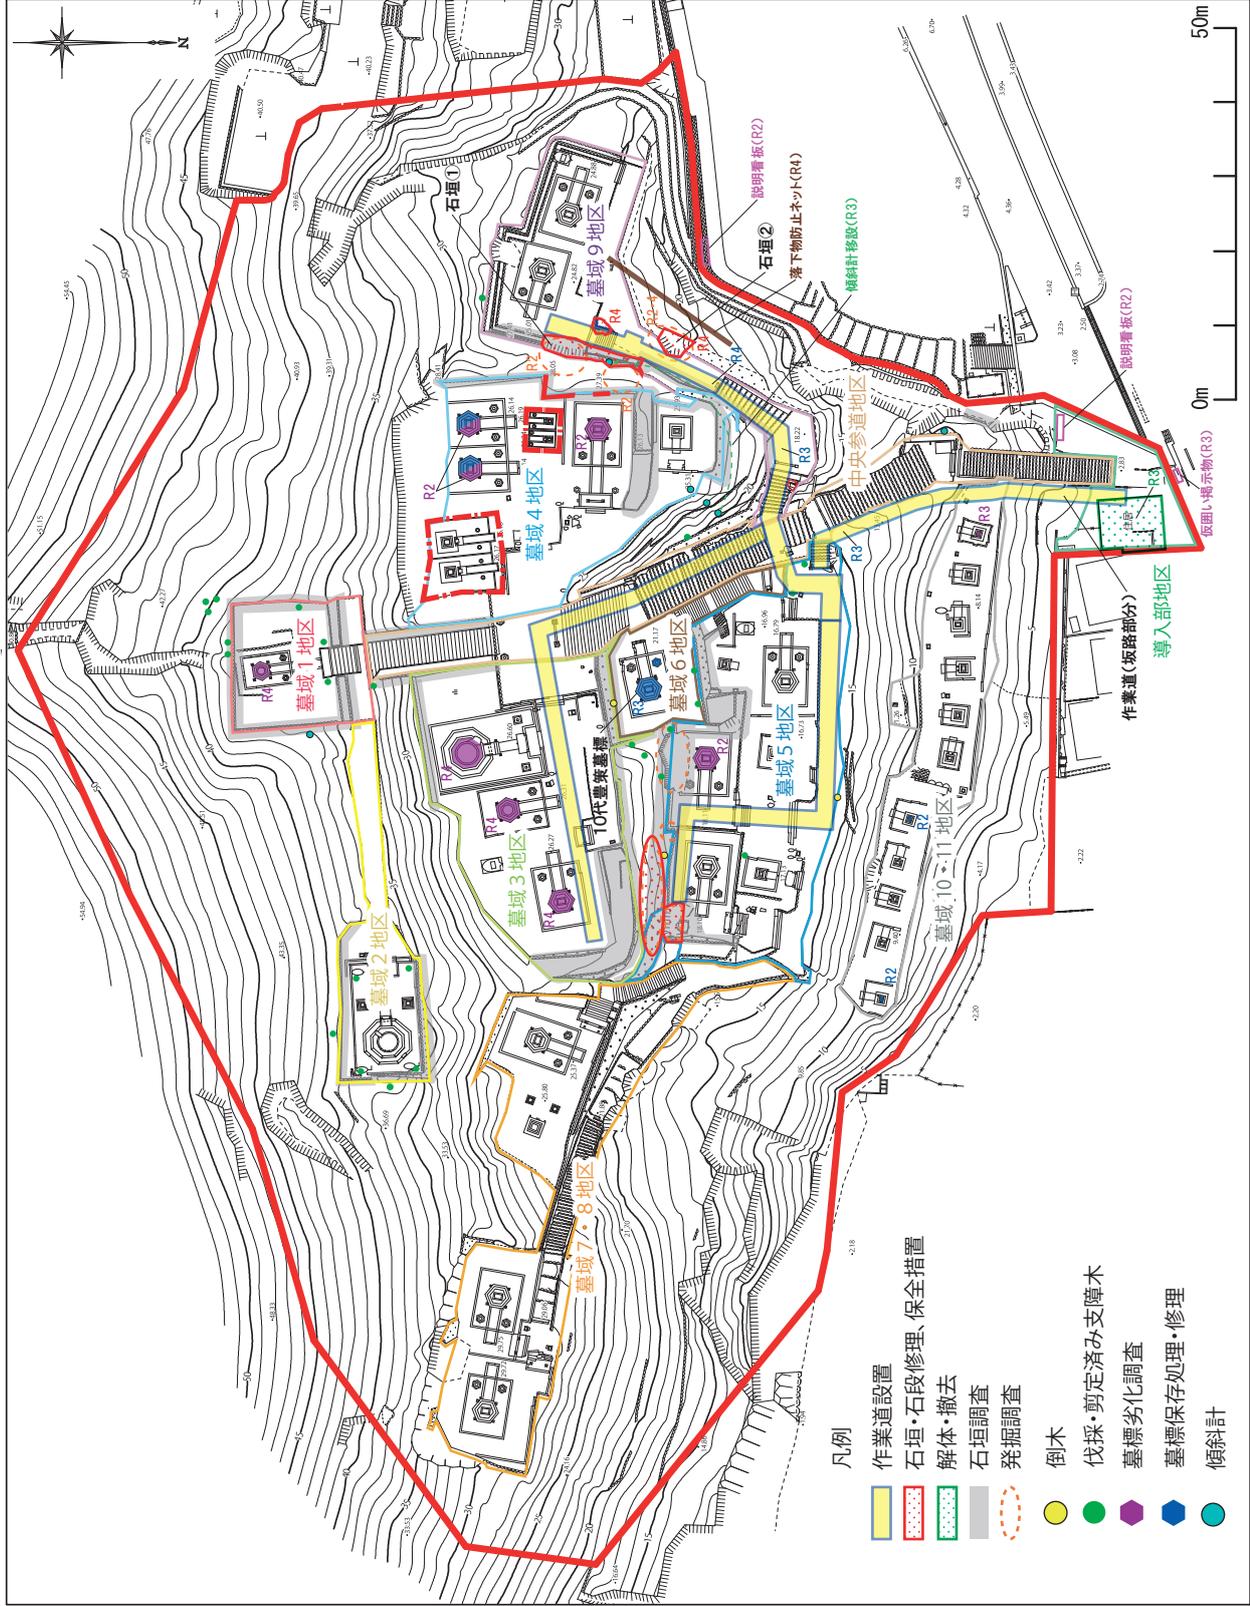
図 2 土佐藩主山内家墓所短期事業(令和2～11年度)年次計画概要図

3) 第1次短期事業計画（令和2～11年度）の概要（図2）

文化庁や高知県の助成を受け、令和2年度から始まった第1次短期事業計画では、まず石造物の劣化への環境の影響を把握するための気温・湿度・日照量の継続的な測定や、各墓標の劣化状況の調査を行っています。また、石垣と地形に関しては現況測量やカルテ作成により基礎的データを記録収集し、整備事業の対象とされた石垣については発掘調査を実施します。そうした調査の結果を踏まえながら、傷みの激しい遺構の保全や、市民の安全確保を目的とする整備事業を優先的に実施していく予定で、具体的には墓域3～5・9地区の破損した石垣を修復するほか、小規模な子供墓標で有効性を検証した上で、3代忠豊墓標など劣化の著しい藩主墓標の保存処理を行います。また、墓所の西端に沿って延びる遊歩道との隣接部に落下物防止ネットを設置し、倒木の危険がある支障木の伐採や、傾斜計による斜面・石垣の継続的な観測を行っています。

墓域9地区の参道東側の石垣①と、西側の石垣②（図2）については、一部に崩落や^{はら}孕みが見られることから、令和4～7年度にかけて修復整備工事を実施する予定です。工事に先立ち、発掘調査や測量によって現況を記録し、築造時の構造を確認するなど、修復に必要な資料を得ておく必要があることから、令和2年度に石垣と直交する方向の小規模なトレンチを計6箇所設定して発掘調査を行いました（写真1）。石垣①は参道と墓域4地区を隔てる位置にあり、盛土により築かれたとみられる土塁の西斜面に構築されています。土塁の上面では一部で石垣とは別の低い石積み列が発見され、周辺には瓦や漆喰片が散乱していることからみて、この石積みの上には目隠しのための築地塀が築かれていた可能性があることが分かりました。一方、石垣②では排水等の機能をもたせるために石垣の裏側に詰める「ぐり石」と呼ばれる石の層の厚さが、38～70cmに及ぶことが確認されました。

しました。また、同3年度には墓域5・6地区を中心に計7本を伐採、計2本を剪定し、1本の倒木を処理しています(図2)。

令和2年度には、3代忠豊・3代正室長光院(長姫)・5代豊房・6代豊隆の墓標について劣化調査を、12代豊資7女亀勢の墓標について保存処理を、倒木で転倒した12代豊資8男喜久衛の墓標について修理と保存処理を実施しました。また令和3年度には、9代豊雍2男景之助の墓標について劣化調査を、倒木で欠損やずれが生じた10代豊策の墓標・灯籠(写真4)について修理を行いました(図2)。

一方、安全管理に関しては、斜面や石垣に計4基の傾斜計を設置して、計測値に異常が無いか日々監視しています。令和3年度には、前述した墓域9地区の石垣に傾斜計1基を移設し変状を監視するとともに、令和4年度には当該石垣の下に落下物防止ネットを設置する予定です(図2)。

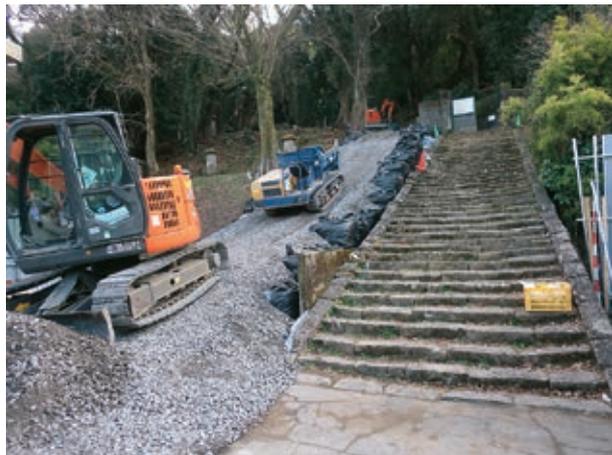
写真2 作業道（坂路部分）設置工事

令和3年度には、これらの石垣修復整備工事に向けた準備として、重機等が導入部地区から修復作業箇所まで進入するための作業道の設置工事（写真2）と、作業道の入口の障害となる家屋の解体撤去工事を実施しました。作業道は地形によって、盛土による坂路と、石段の上に足場を組む敷鋼板路を組み合わせており、ルート上の手水鉢等の一時的な移設や、後述する番人小屋推定地への鉄板の敷設を行いながら、遺構を傷めないような工法で造成しています。

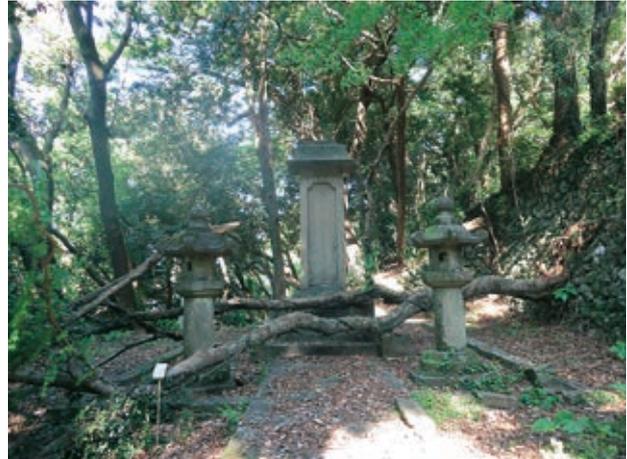
写真3 倒木によって損傷した10代豊策墓標・灯籠

令和2年6月には倒木の直撃を受けた12代豊資8男喜久衛の墓標が転倒し、同3年4月には10代豊策の墓標と灯籠（写真3）に欠損やずれが生じました。こうした事故への対策として、植生を専門とする墓所整備活用委員会委員の助言をもとに、樹勢の衰えや立地の不安定さ、根腐れの進行度合いなどから墓所内の支障木をリストアップし、危険度に応じて伐採計画を策定・更新しています。それらの支障木のうち、令和2年度には墓域1・2地区を中心に計14本を伐採し、計2本の倒木を処理

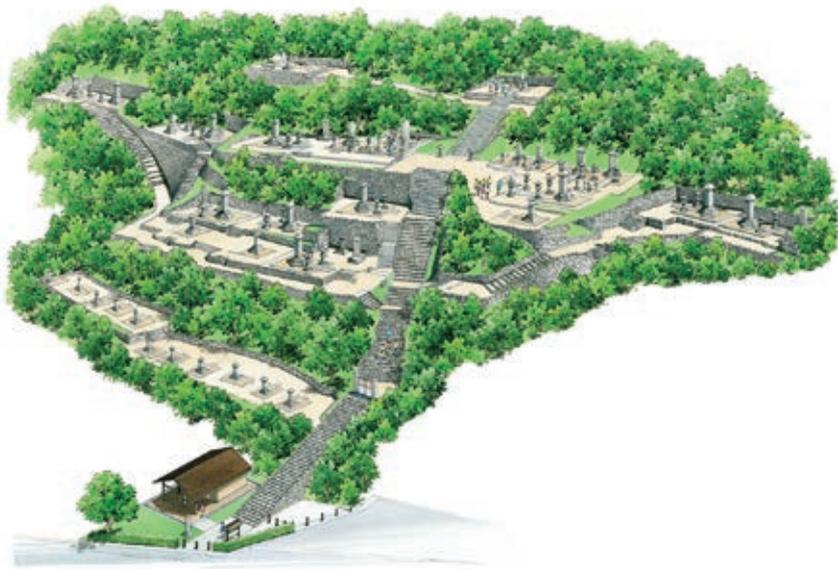
図3 国史跡土佐藩主山内家墓所整備事業完成予想図（『整備基本計画書』より）

整備基本計画では文化遺産として当墓所を保存・継承するとともに、その活用をはかっていくことを柱の一つに掲げており、導入部地区には史跡への理解を深めるための公開展示の場、情報発信や学びの場、史跡ボランティアの活動拠点などとしての役割をもつ便益施設の設置が計画されています。こうした整備が完了するまでにはまだ長い年月が必要ですが、それまでの間、当墓所を見学していただく機会として、毎年3月に特別公開日を設けています（写真5）。特別公開日には安全が確保できた墓域について一般公開を行っており、整備の進展とともに段階的に公開期間や範囲を拡げていくことを目指しています。公開日等に関する情報は高知城歴史博物館のホームページに掲載されますので、皆様のご参加をお待ちしております。
